Riskiobereiche und -objekte

Stadtlm
ulm Kommunales Starkregenrisikomanagement für Ulm Risikosteckbrief: Kath. Kindergarten geomer

Stadt Ulm
Kommunales Starkregenrisikomanagement für Ulm
Risiko Steckbrief: Familienzentrum im Jörg Syrlin Haus

Risikosteckbrief: Ulrich-von-Ensing-Gemeinschaftsschule

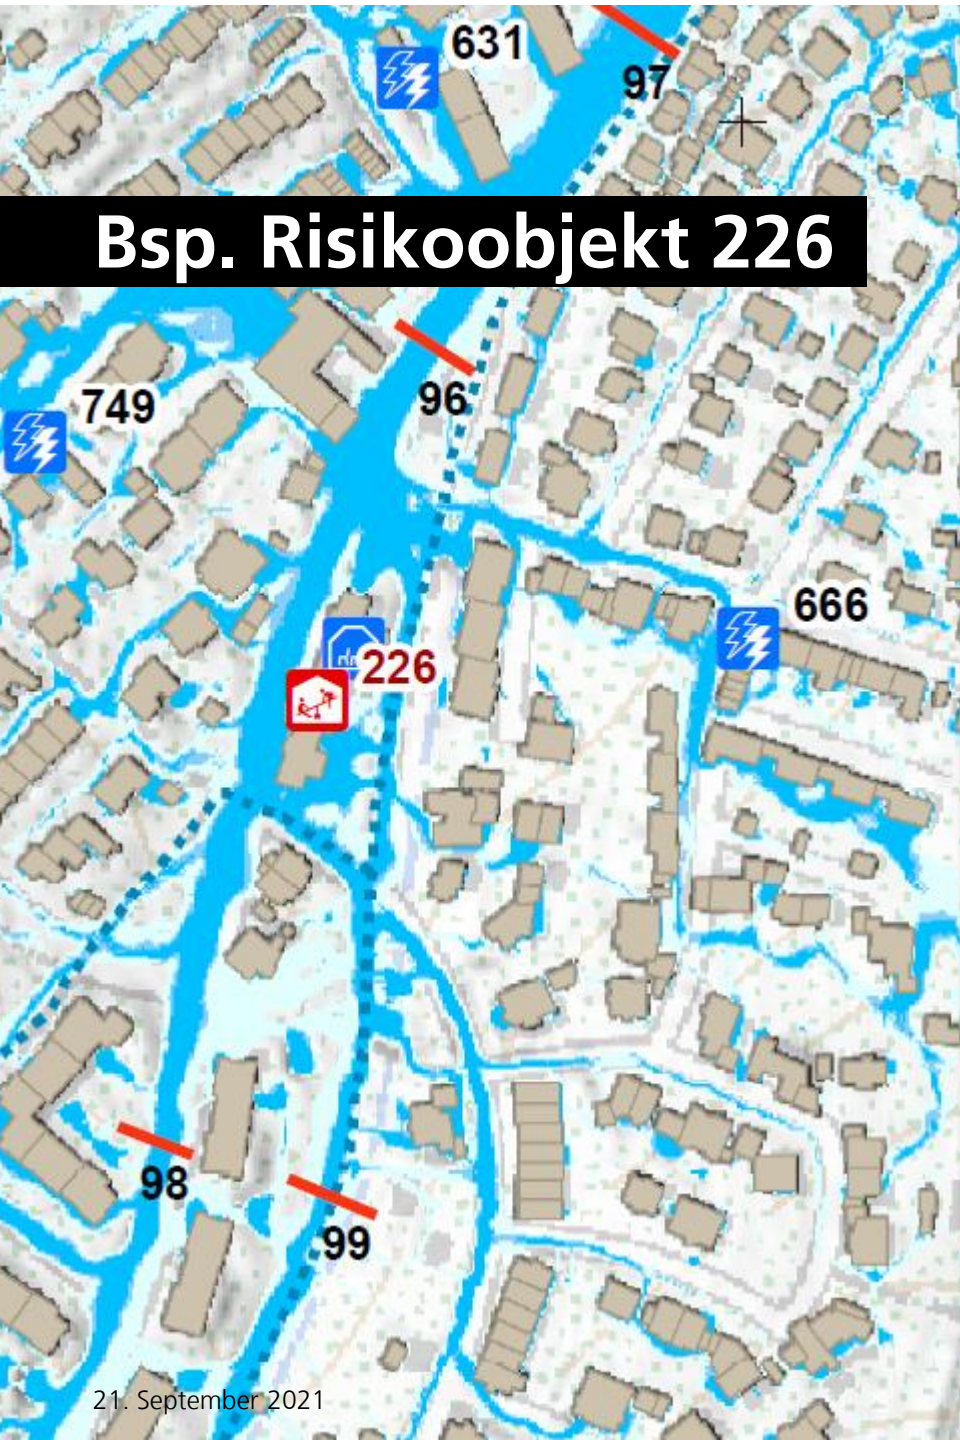
Bsp. Risikoobjekt 226

Datum	Ereignis-Typ (Hochwasser, Starkregen, Hagel)	Kurze Beschreibung der Betroffenheit und der Schäden, vorhandene Dokumentationen
		Ja, Wassereintritt bei Nordeingang UG durch Überlaufen des Baches

weite (Foto 9) drang bereits Wasser ins UG und überflutete dort einige Räume (Foto 17). legene Geiselstetter Bach überläuft. Dieser hat auf Höhe des Jörg-Syrlin-Hauses eine ungung, welche Auslöser für das Aufstauen des Bachwassers sein könnte (Foto 19).

ch die Lichtschächte auf der Südseite plausibel. Eine Lichtschachtanhebung könnte hier

„Eine Lichtschachtanhebung könnte für Abhilfe sorgen.“

„...könnte eine kleine Gartenmauer von 30 cm als Leitstruktur das Wasser auf der Straße halten.“

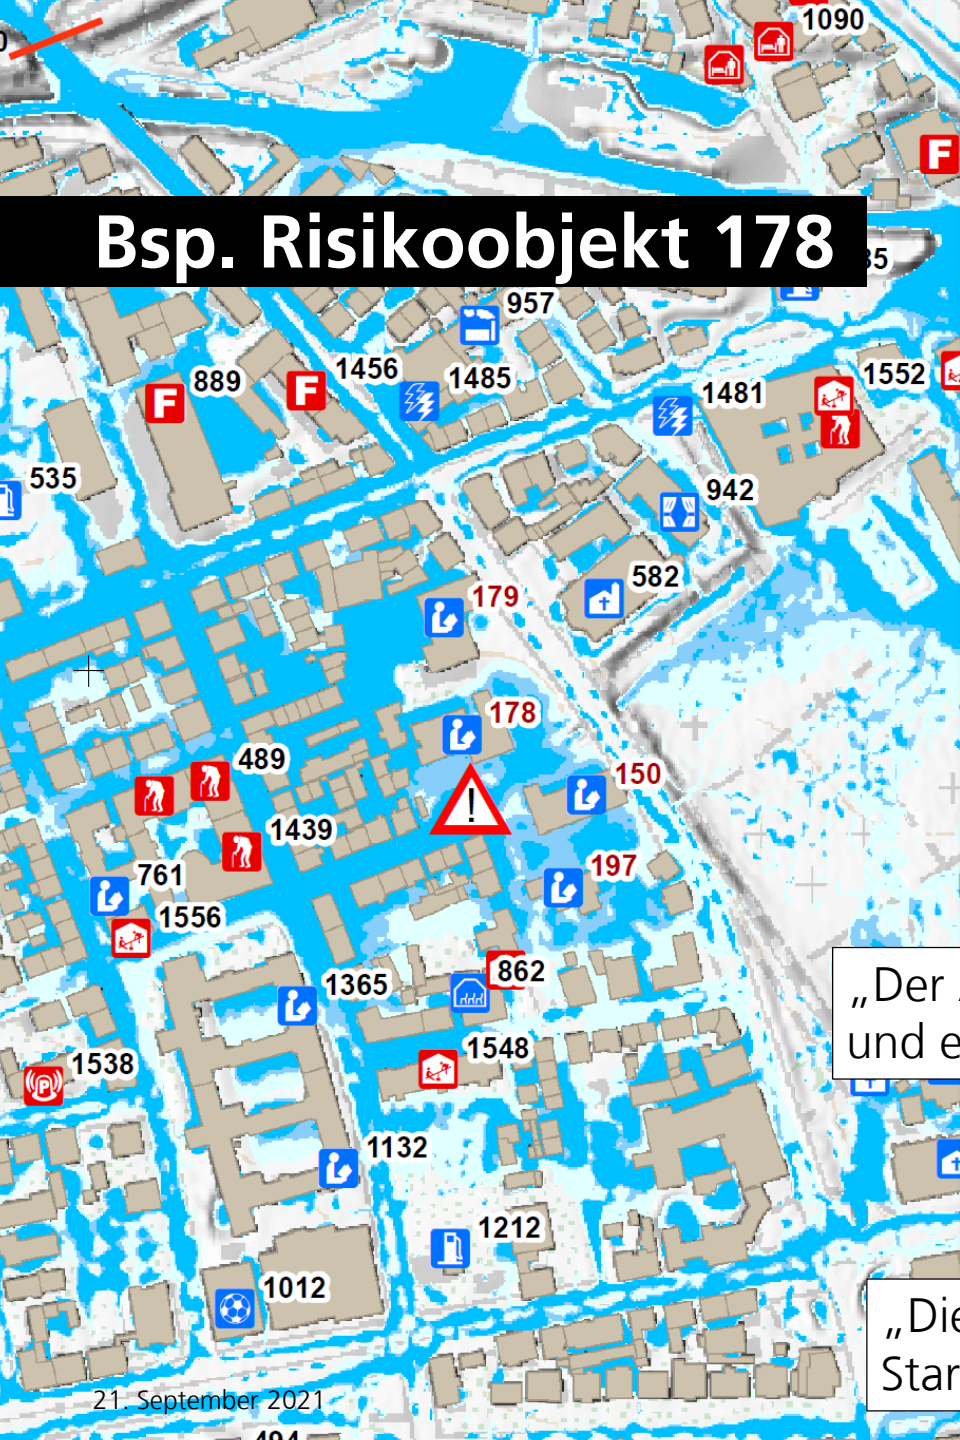
Bsp. Risikoobjekt 178

Datum	Ereignis-Typ (Hochwasser, Starkregen, Hagel)	Kurze Beschreibung der Betroffenheit und der Schäden, vorhandene Dokumentationen
		Kein Ereignis bekannt

„Der Anfangsbereich der Zugangsrampe könnte über eine Geländemodellierung und eine Bodenschwelle um 30-40 cm angehoben werden.“

„Der Lichthof sollte durch eine Mauer geschützt und Wassermelder installiert werden.“

„Die Laufkarten und der Fluchtwegeplan sollen um die Gefahrenpunkte durch Starkregenereignisse ergänzt werden.“
