Riskiobereiche und -objekte

Stadtlm
ulm Kommunales Starkregenrisikomanagement für Ulm Risikosteckbrief: Kath. Kindergarten geomer

Stadt Ulm
Kommunales Starkregenrisikomanagement für Ulm
Risiko Steckbrief: Familienzentrum im Jörg Syrlin Haus

Risikosteckbrief: Ulrich-von-Ensing-Gemeinschaftsschule

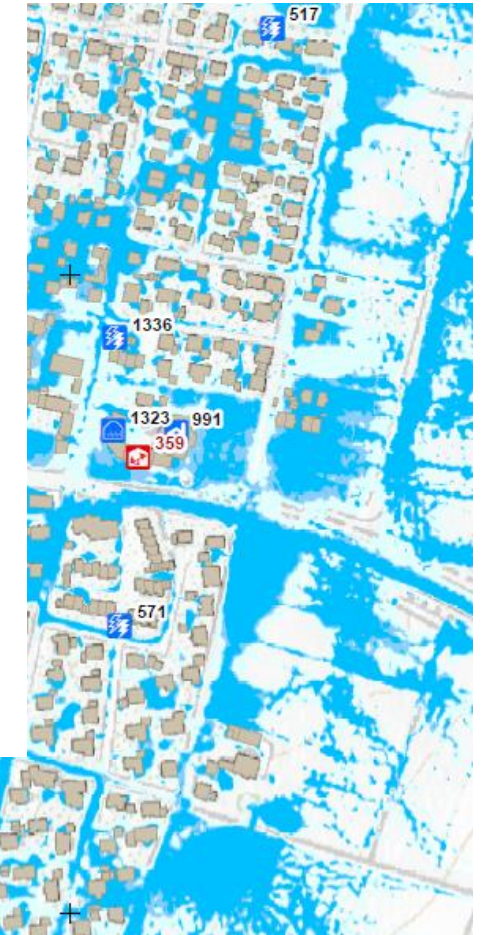
1. Allgemeine Angaben		
1.1 Daten zum Objekt		
Bezeichnung des Risikoobjektes	Adresse	
Kath. Kindergarten	Abt-Ulrich-Straße 2, 89079 Ulm	
Objekttyp	Lage-Koordinaten (DHDN 3-degree Geuz-Kruger Zone 3)	
Kindergarten	3572514, 5357520	
Objektträger / Eigentümer	Kontaktinformationen Objektträger / Eigentümer	
Kath.Kirche	07305 6152	
1.2 Betroffenheit des Objektes bei vergangenen Starkregen- und Hochwasser-Ereignissen		
Datum	Ereignis-Typ (Hochwasser, Starkregen, Hagel)	Kurze Beschreibung der Betroffenheit und der Schäden, vorhandene Dokumentationen
		Keine Ereignisse bekannt
1.3 Lageplan		
Übersichtplan bzw. Kartenausschnitt mit Markierung der Fotostandorte (1, 2, 3, ...)

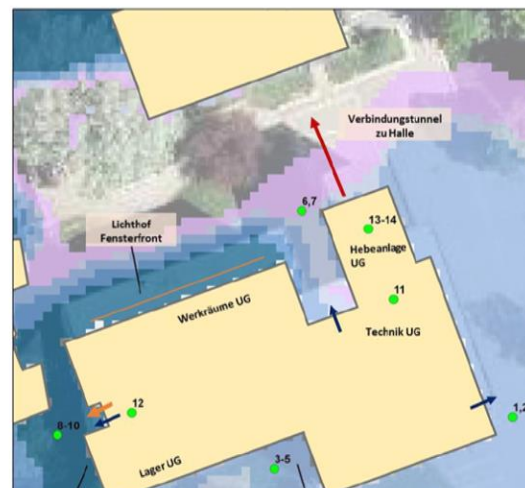
Datum	Ereignis-Typ (Hochwasser, Starkregen, Hagel)	Kurze Beschreibung der Betroffenheit und der Schäden, vorhandene Dokumentationen
		Kein Ereignis bekannt

„Der Anfangsbereich der Zugangsrampe könnte über eine Geländemodellierung und eine Bodenschwelle um 30-40 cm angehoben werden.“

„Der Lichthof sollte durch eine Mauer geschützt und Wassermelder installiert werden.“
